Laporan Pemeliharaan Perangkat GPON Periode November 2025

GEDUNG GRAHA DAPENBI

Pemeliharaan Rutin Perangkat GPON

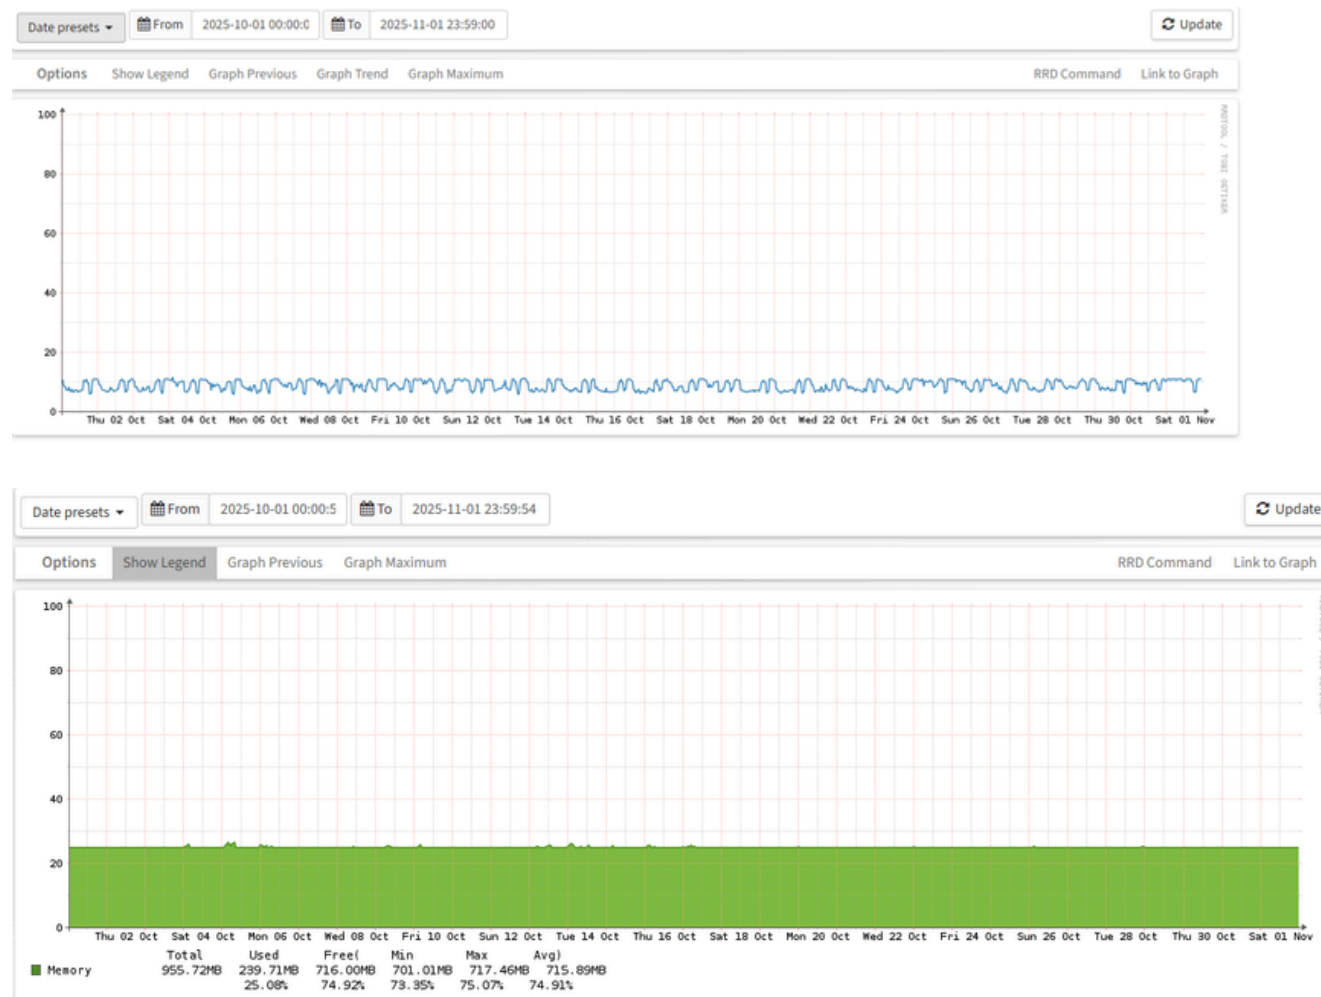
- Penggunaan CPU dan Memory

- **penggunaan CPU** Pemakaian CPU OLT Dasar sangat sehat: rata-rata ~8–10%, puncak harian ringan <15%, tanpa tren naik yang mengkhawatirkan. Kondisi ini cukup baik dan punya ruang lebar untuk lonjakan beban.
- **Penggunaan Memori** Pemakaian memori OLT Dasar pada 1 Okt–1 Nov 2025 sangat stabil di kisaran 25%, tanpa indikasi kebocoran atau tekanan kapasitas.
- **Temperature** menunjukkan di angka 39°C adalah suhu yang normal dan berada jauh di bawah batas maksimum (80°C). Ini menunjukkan bahwa perangkat sedang beroperasi dengan baik dan tidak ada masalah terkait suhu saat ini.

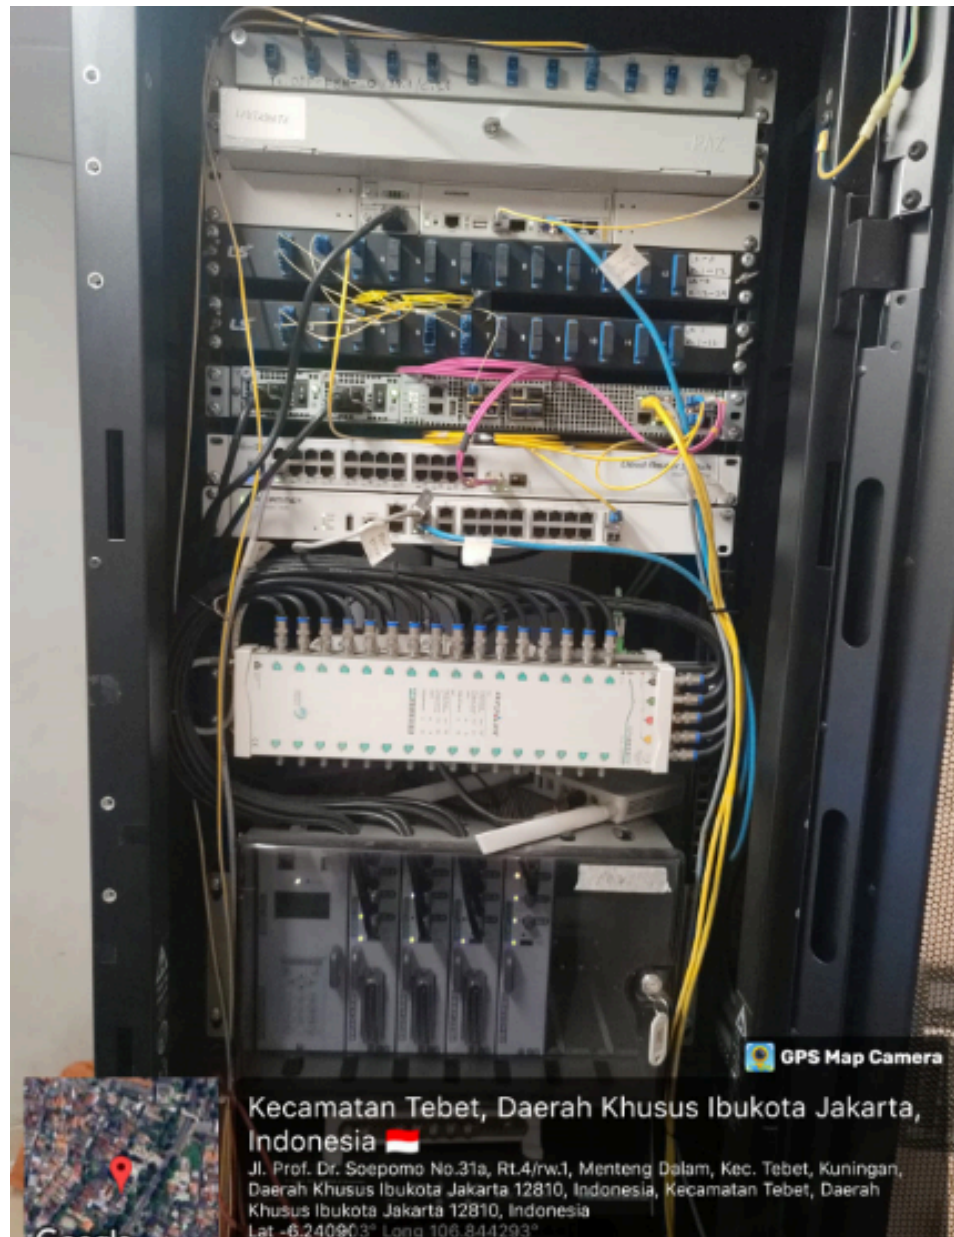
Pengecekan Fisik OLT Dasar V5808

- Kondisi perangkat OLT dalam keadaan baik tanpa kerusakan fisik yang terdeteksi. Perangkat tidak menunjukkan adanya retakan, karat, atau kebocoran yang dapat memengaruhi fungsionalitas.
- Ventilasi perangkat juga telah diperiksa dan dipastikan terbuka dengan baik, memastikan tidak ada gangguan pada sirkulasi udara yang dapat menyebabkan overheating.

- Kabel fiber optik yang menghubungkan OLT dengan ONU dalam kondisi baik, tidak ada kabel yang terputus, tertekuk, atau rusak.
- Semua port OLT diperiksa, dan tidak ditemukan adanya port yang longgar atau rusak. Semua port terhubung dengan koneksi yang kuat dan stabil.
- Transceiver SFP yang terpasang pada OLT juga dalam kondisi baik, dan terpasang dengan benar pada slotnya. Tidak ditemukan konektor yang rusak.

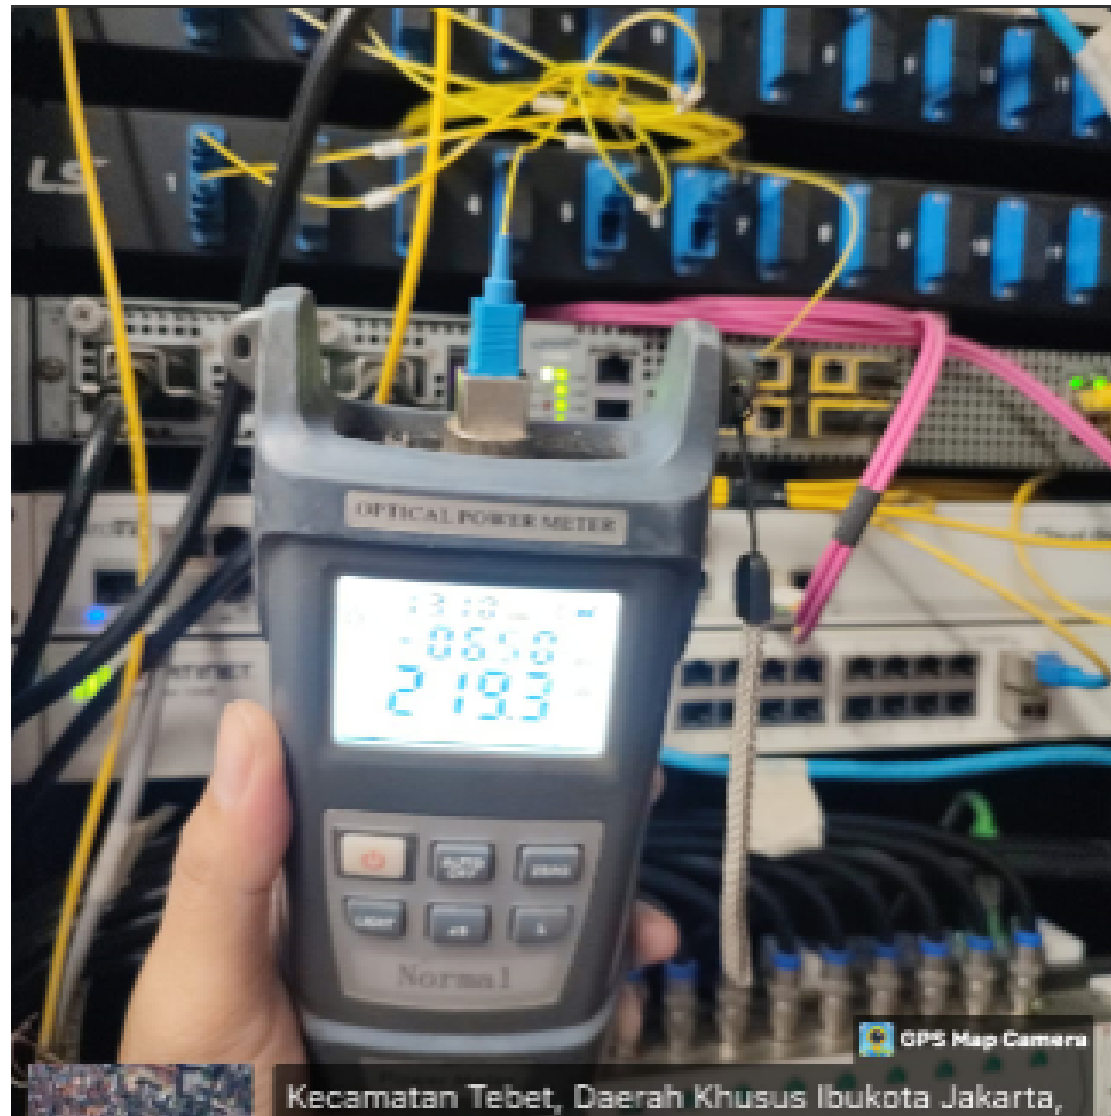
Daya sinyal yang diterima oleh OPM (Optical Power Meter) yang terhung ke OLT DASAN tercatat pada nilai -06.58 dBm, yang menunjukkan kualitas sinyal yang baik dan tidak ada masalah dalam transmisi sinyal dari OLT

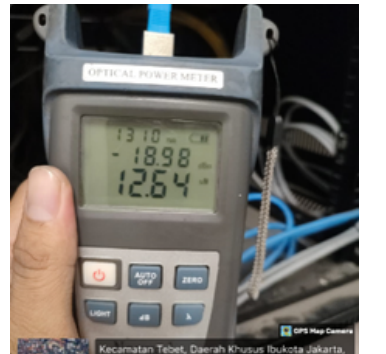
No	Penempatan ONU	Jumlah ONU per lantai	Hasil Redaman	Keterangan	Foto
1	Lantai 1	1	-18.98 dBm	berada dalam batas toleransi yang baik untuk GPON. Daya sinyal ini menunjukkan bahwa koneksi antara OLT dan ONU cukup stabil dan dapat mengatasi beban jaringan normal. Meskipun nilai ini sedikit lebih rendah dari yang ideal, tetap dapat mendukung koneksi yang cukup baik.

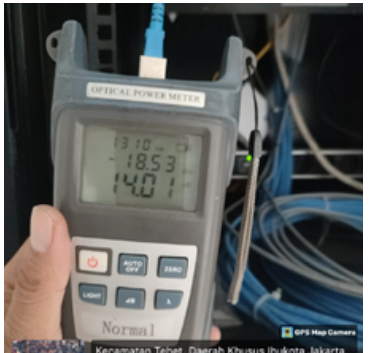
2	Lantai 5	1	-18.53 dBm	berada dalam batas toleransi yang baik untuk GPON. Daya sinyal ini menunjukkan bahwa koneksi antara OLT dan ONU cukup stabil dan dapat mengatasi beban jaringan normal.

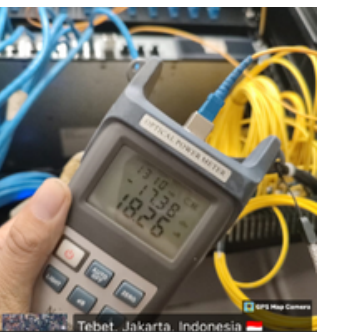
3	Lantai 6	1	-17.38 dBm	menunjukkan daya sinyal yang cukup kuat dan berada dalam rentang yang ideal untuk koneksi yang stabil. Ini dapat mendukung konektivitas dengan kualitas sinyal yang baik tanpa gangguan berarti.

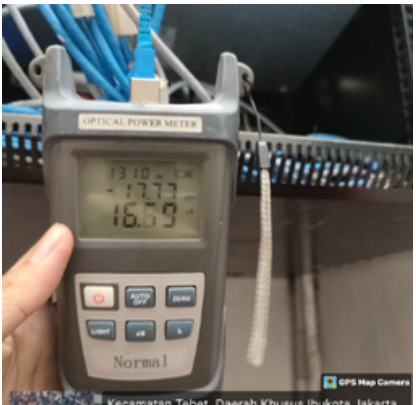
No	Penempatan ONU	Jumlah ONU per lantai	Hasil Redaman	Keterangan	Foto
4	Lantai 7	1	-17.77 dBm	daya sinyal tetap berada dalam rentang optimal, yang berarti bahwa koneksi stabil dan berfungsi dengan baik. Tidak ada penurunan kualitas yang signifikan yang akan mempengaruhi performa jaringan.

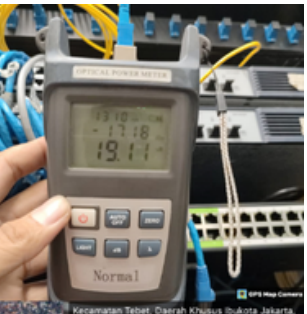
6	Lantai 8.2	2	-17.18 dBm	menunjukkan daya sinyal yang stabil dan dalam kisaran yang wajar untuk GPON. Meskipun sedikit menurun dibandingkan dengan nilai sebelumnya, koneksi tetap stabil dan dapat mendukung kecepatan data yang cukup baik.

Setelah tim meninggalkan lokasi sehabis melakukan pemeliharaan dan dipastikan keadaannya normal (cek penggunaan internet menggunakan wifi di masing-masing lantai), pada pukul 18:19, terdapat notifikasi bahwa ONU 8.2 (terdapat 2 ONU) pada lantai 8 terindikasi UP DOWN atau intermittent. kami langsung menghubungi PIC Building di lokasi (Pak Fahri 087886882093) meminta bantuan untuk melakukan plug unplug (cabut dan colok) sfp pada ONU 8.2 tersebut. informasinya bahwa sfp yang digunakan pada ONU 8.2 tersebut sangat panas sehingga menunggu suhu sfp normal. Setelah dilakukan plug kembali, hasil masih sama. Kemudian kami meminta tolong untuk dilakukan restart pada perangkat ONU. hasilnya juga sama saja. Kami memutuskan untuk datang kembali ke lokasi guna pengecekan lebih lanjut. pada pukul 12:25 team kami sampai di lokasi. Tim melakukan penukaran sfp pada ONU 8.2 <> lantai 5, hasilnya ONU 8.2 normal kembali. Pada pukul 01:51 team meninggalkan lokasi.

Dari temuan yang diketemukan bahwa, terindikasi sfp pada ONU 8.2 (lantai 8 ONU ke 2) bermasalah. Kemungkinan penyebabnya adalah suhu tinggi pada sfp. Kami sudah merekomendasikan hal ini pada report-report sebelumnya untuk menambahkan cooling fan atau pendinginan pada sfp ataupun ONU pada setiap lantai agar suhu pada sfp tetap terjaga.

SFP pada ONU 8.2 (lantai 8 ONU 2) : Ditemukan sfp dengan suhu yang tidak normal mengakibatkan komunikasi antara OLT <> ONU menjadi bermasalah yaitu ONU tidak terdeteksi pada OLT dengan status inactive.

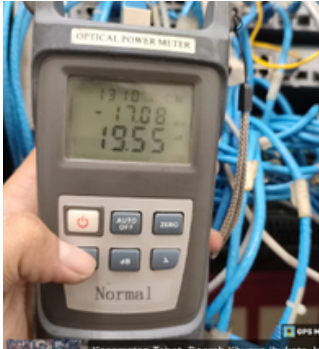
No	Penempatan ONU	Jumlah ONU per lantai	Hasil Redaman	Keterangan	Foto
7	Lantai 9.1	3	-17.08 dBm	daya sinyal masih dalam batas yang ideal. Ini mengindikasikan bahwa koneksi antara perangkat tetap optimal dan tidak ada masalah yang terdeteksi pada jaringan

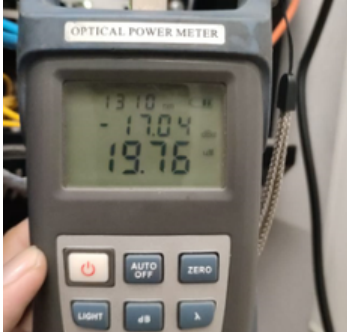
8	Lantai 9.2	3	-17.04 dBm	daya sinyal masih dalam batas yang ideal. Ini mengindikasikan bahwa koneksi antara perangkat tetap optimal dan tidak ada masalah yang terdeteksi pada jaringan

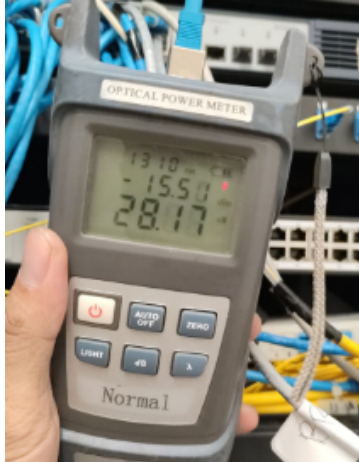
No	Penempatan ONU	Jumlah ONU per lantai	Hasil Redaman	Keterangan	Foto
13	Lantai 11	1	-15.51 dBm	daya sinyal sangat baik dan ideal. Ini mengindikasikan bahwa koneksi antara perangkat tetap optimal dan tidak ada masalah yang terdeteksi pada jaringan

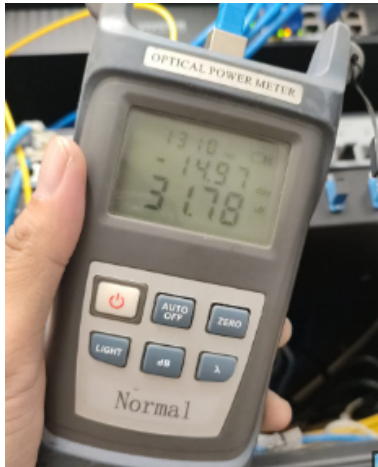
14	Lantai 12	1	-14.97 dBm	daya sinyal sangat baik dan ideal. Ini mengindikasikan bahwa koneksi antara perangkat tetap optimal dan tidak ada masalah yang terdeteksi pada jaringan
