Laporan Pemeliharaan Perangkat GPON Periode Oktober 2025

GEDUNG GRAHA DAPENBI

Pemeliharaan Rutin Perangkat GPON

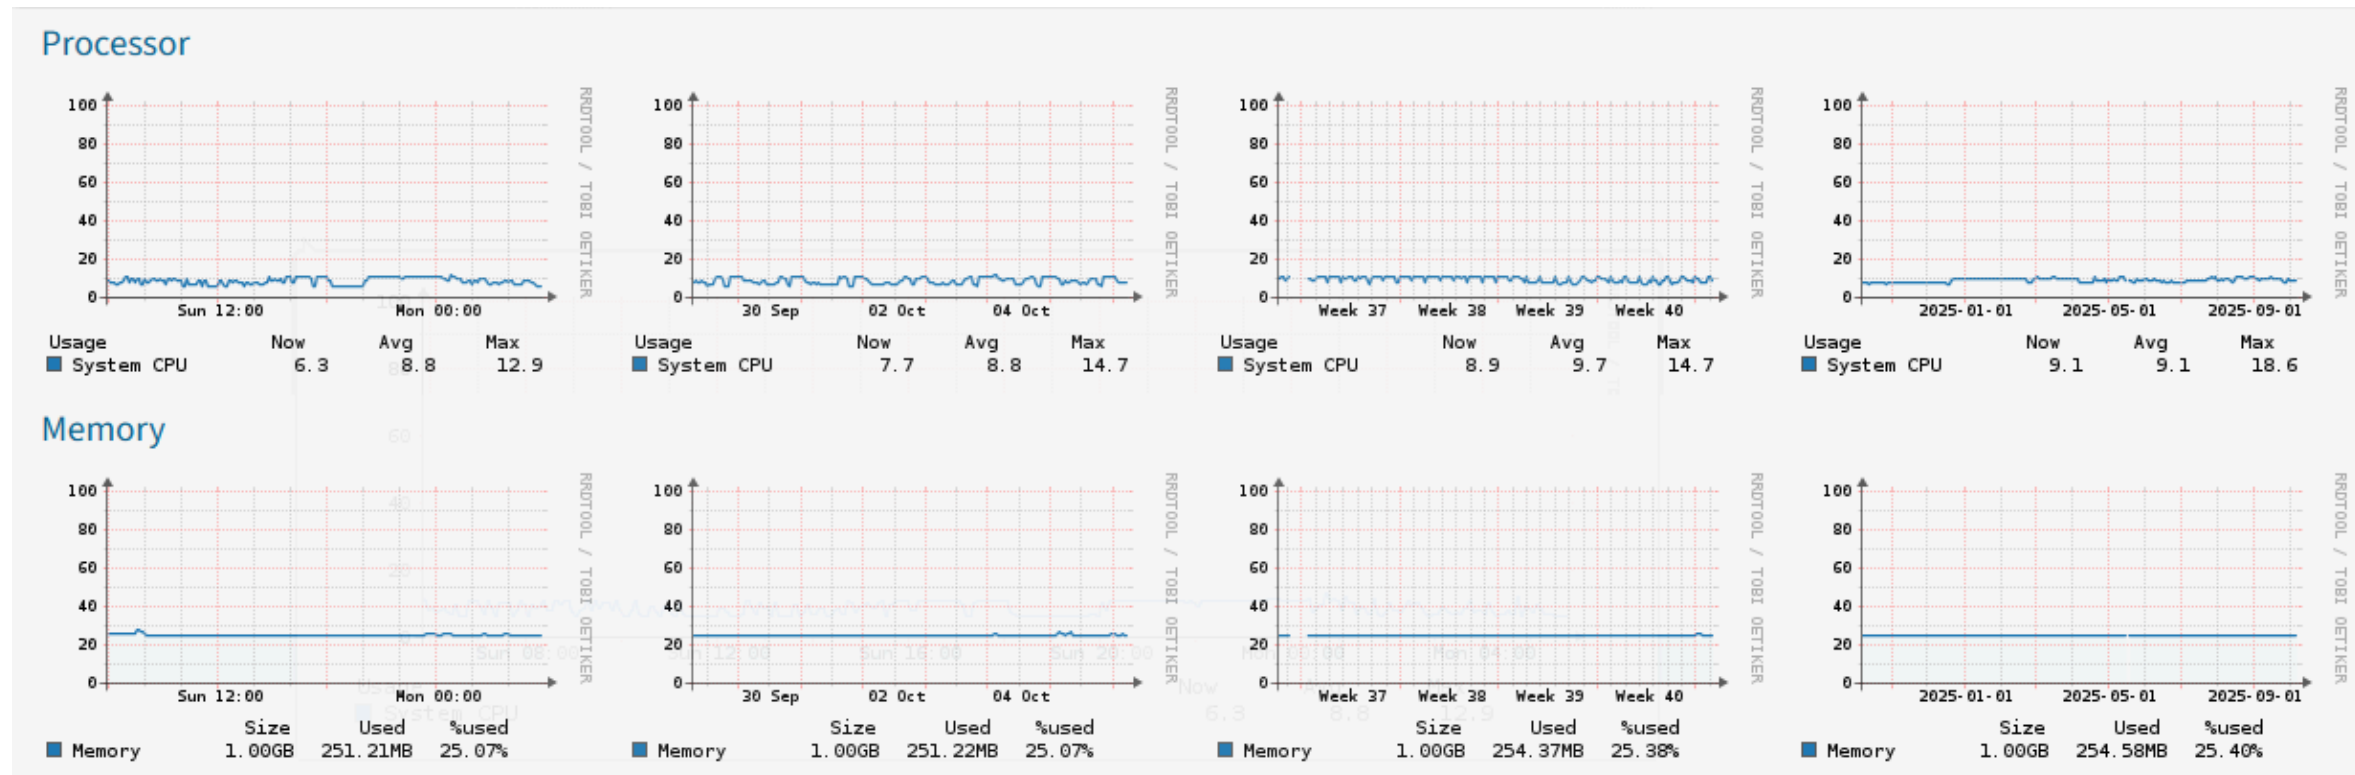
- Penggunaan CPU dan Memory

- **penggunaan CPU** pada perangkat OLT berada dalam rentang yang sehat, dengan penggunaan CPU rata-rata yang tidak melebihi 20%. Dari sini bisa dilihat penggunaan CPU yang sangat ringan dan stabil.
- **Penggunaan Memori** Cukup Rendah hanya 25.4% memori yang digunakan, OLT masih memiliki banyak ruang kosong (sekitar 74.6%).Ini menunjukkan bahwa performa OLT masih sangat baik, karena hanya sebagian kecil memori yang digunakan, dan masih ada banyak memori yang tersedia.
- **Temperature** menunjukkan di angka 37°C adalah suhu yang normal dan berada jauh di bawah batas maksimum (80°C). Ini menunjukkan bahwa perangkat sedang beroperasi dengan baik dan tidak ada masalah terkait suhu saat ini.

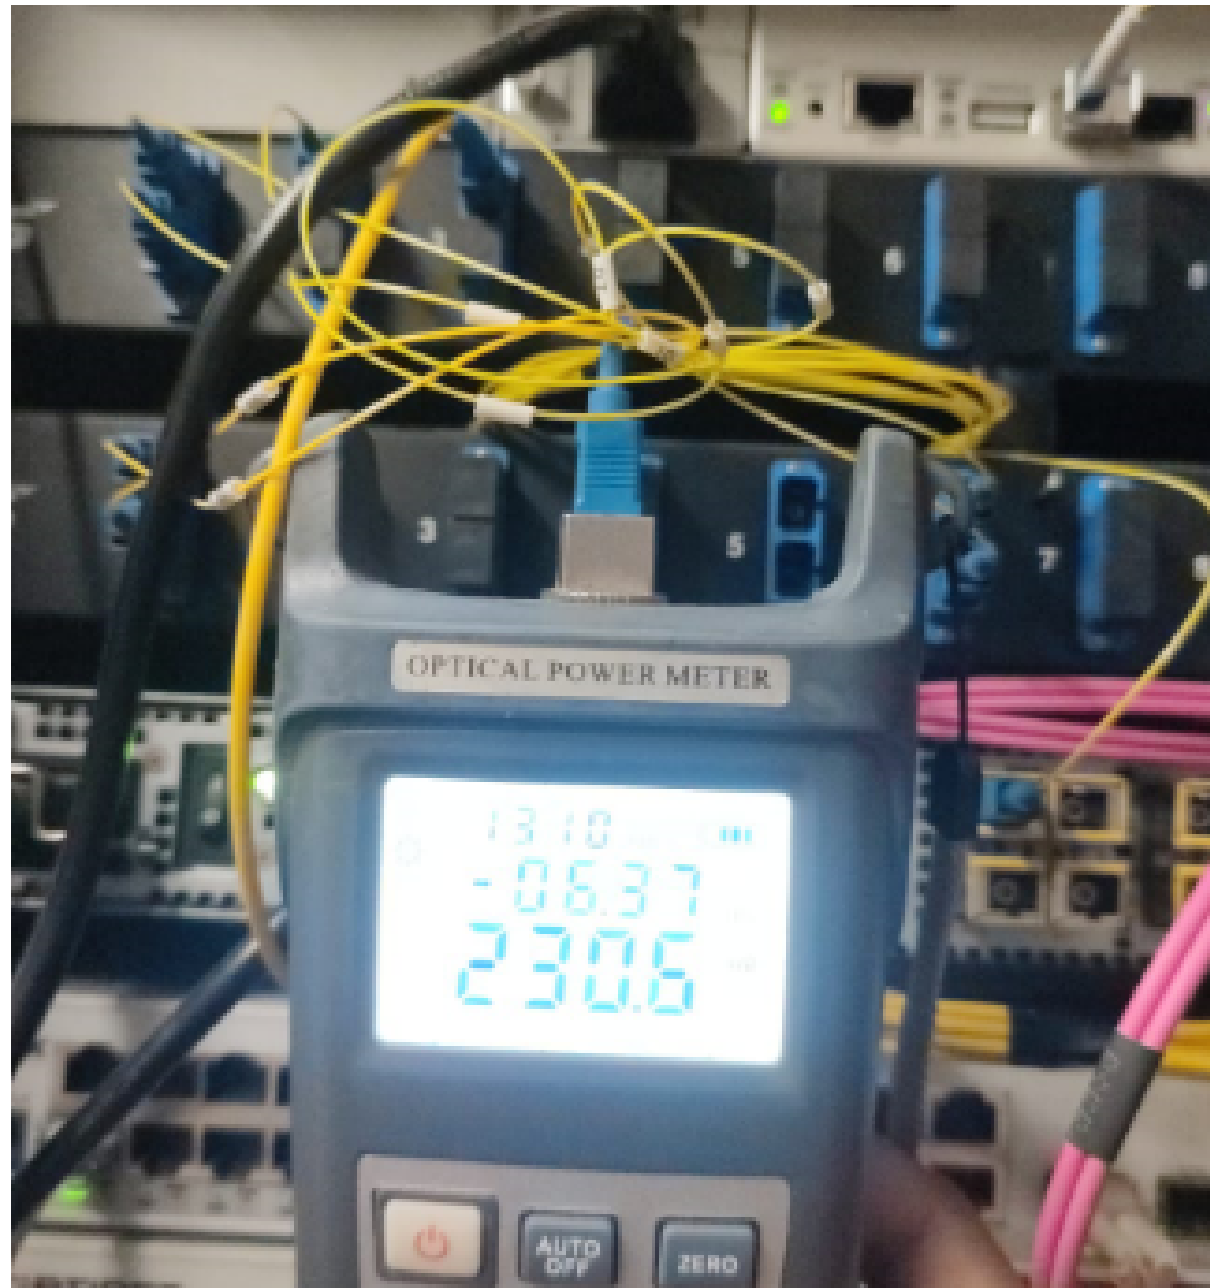
- **Daya Sinyal pada OLT**

Daya sinyal yang diterima oleh OLT tercatat pada nilai -06.37 dBm, yang menunjukkan kualitas sinyal yang baik dan tidak ada masalah dalam transmisi sinyal dari OLT

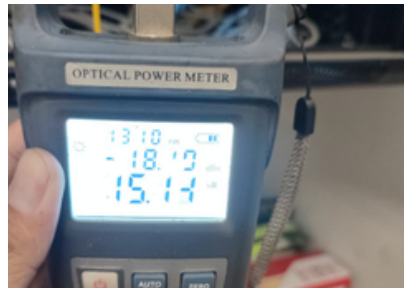
No	Penempatan ONU	Jumlah ONU per lantai	Hasil Redaman	Keterangan	Foto
1	Lantai 1	1	-18.10 dBm	berada dalam batas toleransi yang baik untuk GPON. Daya sinyal ini menunjukkan bahwa koneksi antara OLT dan ONU cukup stabil dan dapat mengatasi beban jaringan normal. Meskipun nilai ini sedikit lebih rendah dari yang ideal, tetap dapat mendukung koneksi yang cukup baik.

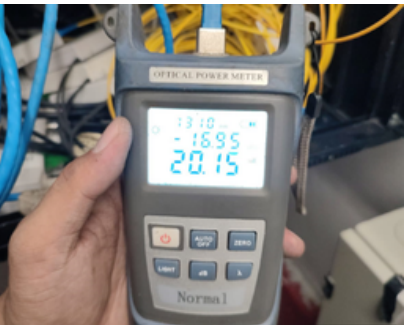
2	Lantai 5	1	-	Adanya pemadaman listrik	-
3	Lantai 6	1	-16.95 dBm	menunjukkan daya sinyal yang cukup kuat dan berada dalam rentang yang ideal untuk koneksi yang stabil. Perangkat ini dapat mendukung konektivitas dengan kualitas sinyal yang baik tanpa gangguan berarti.

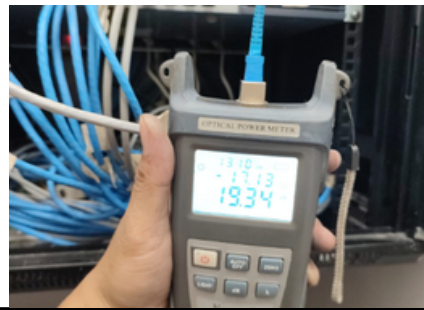
No	Penempatan ONU	Jumlah ONU per lantai	Hasil Redaman	Keterangan	Foto
4	Lantai 7	1	-17.13 dBm	daya sinyal tetap berada dalam rentang optimal, yang berarti bahwa koneksi stabil dan berfungsi dengan baik. Tidak ada penurunan kualitas yang signifikan yang akan mempengaruhi performa jaringan.

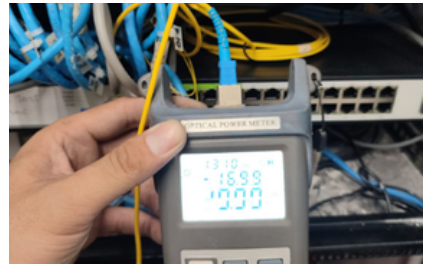
5	Lantai 8	2	-16.99 dBm	menunjukkan kualitas sinyal yang baik, memberikan kestabilan koneksi antara OLT dan ONU. Daya sinyal ini masih dalam batas yang ideal, dan tidak menunjukkan gangguan atau masalah pada jaringan.

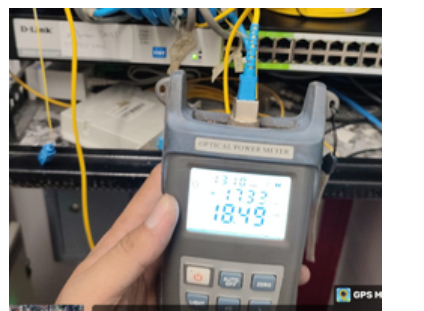
6	Lantai 8	2	-17.33 dBm	menunjukkan daya sinyal yang stabil dan dalam kisaran yang wajar untuk GPON. Meskipun sedikit menurun dibandingkan dengan nilai sebelumnya, koneksi tetap stabil dan dapat mendukung kecepatan data yang cukup baik.

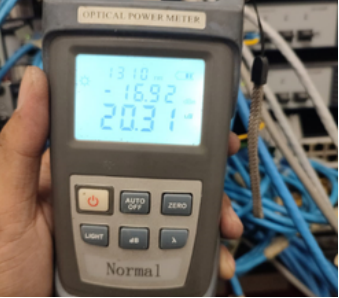
9	Lantai 9	3	-16.92 dBm	berada dalam kisaran daya sinyal yang cukup kuat. Daya sinyal ini memungkinkan koneksi yang stabil, dan tidak ada indikasi masalah besar terkait kecepatan atau kualitas jaringan

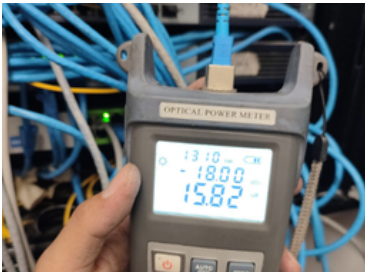
No	Penempatan ONU	Jumlah ONU per lantai	Hasil Redaman	Keterangan	Foto
10	Lantai 10	3	-18.00 dBm	menunjukkan bahwa daya sinyal yang diterima berada dalam rentang yang optimal dan stabil untuk jaringan GPON. Daya sinyal ini cukup kuat dan mendukung koneksi yang baik antara OLT dan ONU

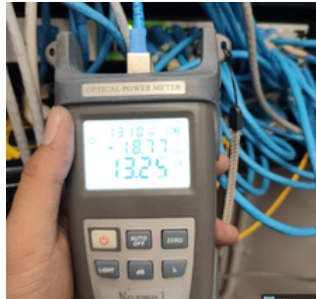
12	Lantai 10	3	-18.77 dBm	menunjukkan daya sinyal yang masih baik dan berada dalam rentang yang dapat diterima oleh jaringan GPON.

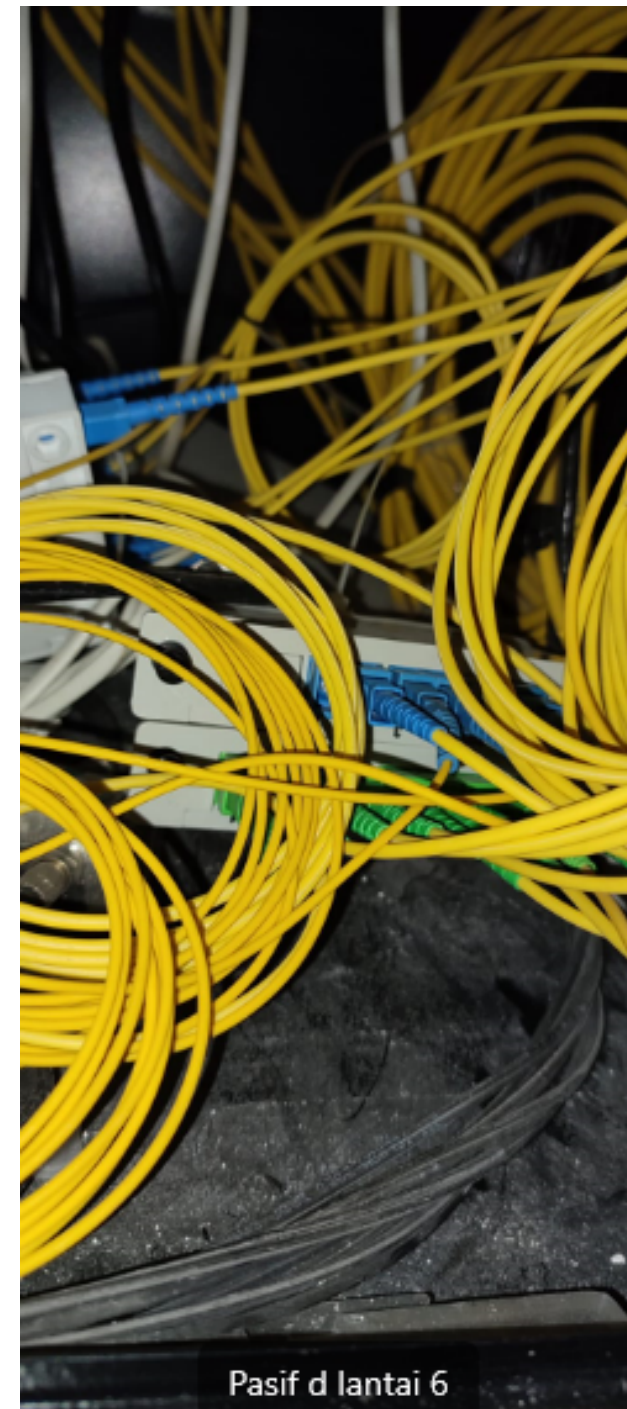
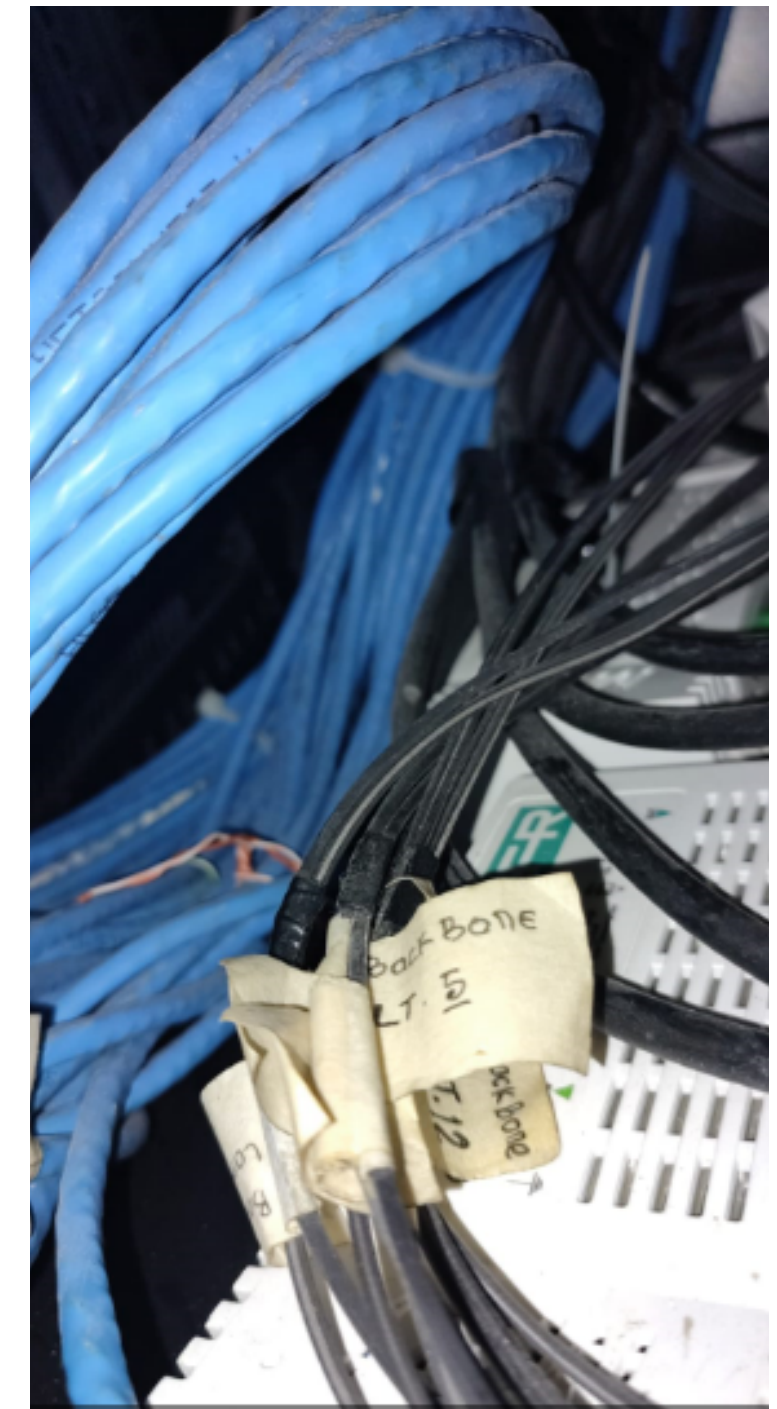
Temuan Passive di Lantai 6

Selama pengecekan perangkat GPON, ditemukan passive optical network (PON) yang terhubung di lantai 6, yang diduga menghubungkan ke salah satu atau lebih lantai lainnya. Namun, tujuan dan koneksi pasti dari passive tersebut sebagian besar belum dapat dipastikan. Koneksi ini perlu dipelajari lebih lanjut untuk mengidentifikasi apakah ada jaringan lain yang terhubung dan untuk memastikan bahwa koneksi antar lantai berjalan dengan baik dan sesuai dengan pengaturan jaringan yang optimal. Kedepannya kami akan melakukan penelusuran lebih lanjut terkait koneksi passive PON di lantai 6, untuk memastikan keterhubungannya dengan lantai lainnya dan menjamin kestabilan serta keamanan jaringan.

- **Passive di Lantai 6** : Ditemukan adanya passive optical network (PON) di lantai 6 yang terhubung ke beberapa lantai lainnya, namun arah koneksinya sebagian besar belum dapat dipastikan. Pada kunjungan berikutnya akan kami lakukan pengecekan lebih lanjut untuk memastikan keterhubungannya dengan jaringan dan memverifikasi apakah ada pengaruh terhadap kualitas sinyal di lantai-lantai terkait.
- **Splitter di Lantai 11** : Ditemukan dua unit splitter yang sebagian besar belum diketahui tujuannya. Penggunaan splitter yang tidak teridentifikasi dapat mempengaruhi pembagian bandwidth dan kualitas sinyal, oleh karena itu, pada kunjungan berikutnya kami akan lakukan investigasi lebih lanjut untuk memastikan fungsi dan konfigurasi splitter tersebut sesuai dengan standar dan tidak memengaruhi performa jaringan.

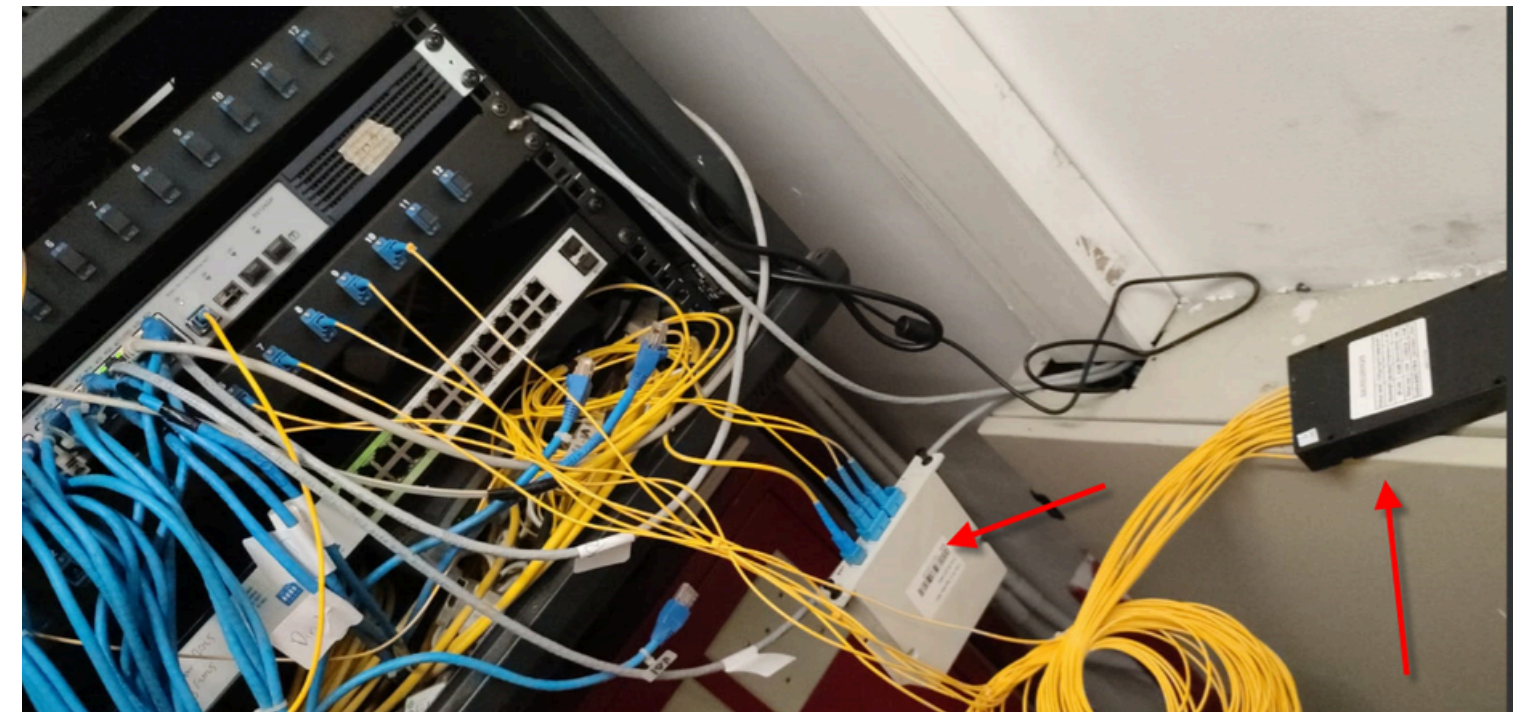
Temuan Splitter di Lantai 11

Di lantai 11, ditemukan dua unit splitter yang saat ini sebagian besar belum diketahui arah dan tujuannya. Splitter ini dapat memengaruhi redaman sinyal atau menyebabkan pembagian sumber daya yang tidak dikelola dengan baik. Perlu dilakukan pengecekan lebih lanjut untuk memastikan apakah splitter ini terhubung dengan benar ke perangkat yang sesuai dan apakah penggunaannya telah dikonfigurasi dengan benar sesuai standar jaringan GPON yang ada. Kedepan nya kami akan melakukan investigasi lebih lanjut terkait splitter yang terpasang di lantai 11 dan mengevaluasi pengaruhnya terhadap performa jaringan.
